PSC 2007

98-F-CAM-432

آنالیز خرابی پره‌های کمپرسور در یک توربین گاز

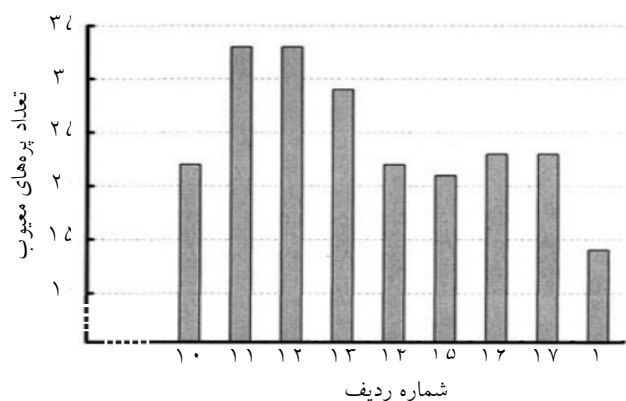
شکل ۱: توزیع خرابی در نیمه بالایی کمپرسور

بررسی آماری خرابی‌ها نشان می‌دهد که فقط در بخشی از نیمه بالایی کمپرسور خرابی اتفاق افتاده و آسیبی در نیمه پایینی و ابتدای نیمه بالا گزارش نشده است. عامل این خرابی سایش ذرات خارجی نیز نبوده است زیرا در این صورت، خرابی در تمامی قسمت‌ها اتفاق می‌افتاد و یا حداقل، تفاوتی بین ردیف‌های آخر کمپرسور در نیمه بالا و پایینی وجود نداشت.

پره‌های ثابت نیمه بالایی کمپرسور: در پره‌های ثابت ردیف‌های اول تا نهم نیمه بالایی کمپرسور هیچ ترکی مشاهده نشده است و ترک‌های مشاهده شده به شرح زیر در ردیف‌های ۱۰ الی ۱۸ اتفاق افتاده است (شمارش پره‌ها از چپ به راست است).

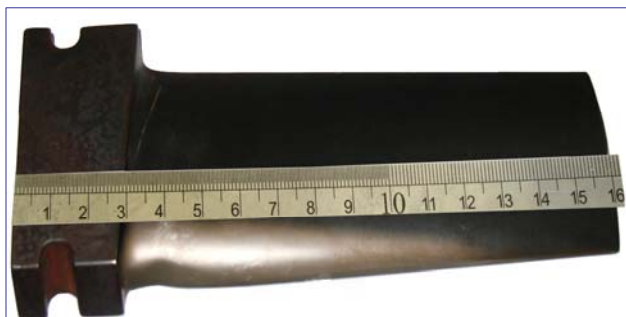
شکل ۲: وضعیت و شدت خرابی در روی پره (لبه حمله)

این شدت خرابی به دو شکل روی پره ظاهر شده است: الف) نزدیک ریشه‌ی پره (سطح اتصال پره به ریشه): آسیب در این قسمت، به صورت یک شیار باریک ایجاد شده است. شکل ۳ این شیار را که در گزارش‌های تعمیراتی به عنوان ترک قید شده بود با بزرگ‌نمایی بیشتری نشان می‌دهد. دقت در شکل این شیار نشان می‌دهد، که انتهای آن کاملاً منحنی است و به هیچ وجه با ترک، که همواره نوک تیز است قابل اشتباه نیست.

با بررسی ظاهری پره‌ها مشاهده می‌شود که با وجود شدت آسیب‌های متفاوت در پره‌های مختلف، شکل ظاهری فرسایش در همه‌ی آن‌ها یکسان است. همانطور که در شکل ۲ دیده می‌شود. خرابی در لبه حمله‌ی پره اتفاق افتاده و با دور شدن از ریشه‌ی پره، شدت آسیب نیز کمتر می‌گردد.

۵- با توجه به عدم وجود ترک و یا تغییرات ساختاری پره‌های آسیب دیده می‌توان با سنگ زدن (Blend) در محدوده مجاز دستورالعمل، محل وقوع شیار را از بین برد.

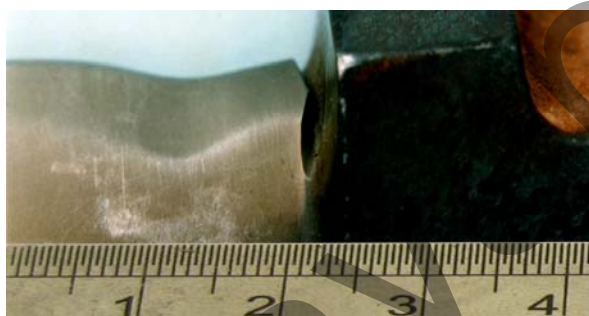
شکل ۳: وضعیت و شدت خرابی در جلو پره

ب) سایش در لبه‌ی حمله: این تغییر شکل در منطقه‌ای وسیع‌تر (به طول ۲-۱/۵ سانتیمتر) ایجاد شده و شدت آن به حدی است که شکل لبه‌ی حمله و انحنا‌ی پروفیل پره را به کلی تغییر داده است. شکل ۳ لبه حمله را از روی پره و شکل ۴ لبه‌ی حمله را از پشت پره با بزرگ‌نمایی نشان می‌دهند. شیار عمیق روی پره، از پشت آن نیز به صورت بریدگی دیده می‌شود و انحنا‌ی انتهای آن به خوبی مشهود است.

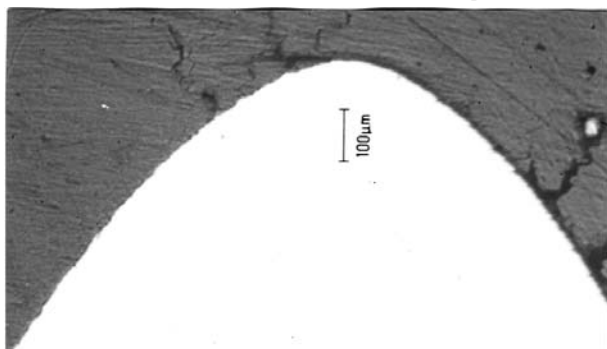
شکل ۶: لبه حمله پره با بزرگنمایی

به منظور مطالعه‌ی لایه سطحی، و چگونگی خوردگی یا سایش، یک پره از نزدیکی ریشه برش داده شده و با بزرگنمایی بیشتر مورد مطالعه قرار گرفته است (شکل ۵). شکل ۶ نیز لبه‌ی حمله را با بزرگنمایی ۱۰۰ برابر نشان می‌دهد. همان‌طور که ملاحظه می‌شود هیچ گونه لایه‌ی سطحی حاصل از خوردگی وجود ندارد. شکل ۷ لبه‌ی حمله در روی پره را با بزرگنمایی ۲۰۰۰ برلبر نشان داده است.

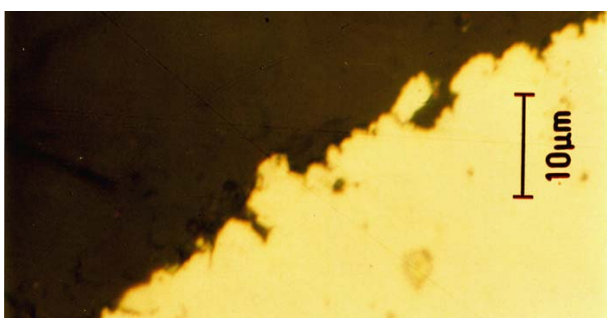
شکل ۷: لبه حمله در روی پره در محل آسیب دیده

- ۱- هیچ گونه لایه‌ی سطحی ناشی از اکسیداسیون یا خوردگی دیده نمی‌شود.
- ۲- شکل ۷ جدایش دانه‌های سطحی از محل مرز دانه‌ها را در اثر اعمال نیروهای مکانیکی به زیبایی نشان می‌دهد.
- شکل ۸ تصویری از لبه حمله را در نزدیکی نوک پره (محلی که آسیب ندیده است) نشان می‌دهد. همان‌طور که ملاحظه می‌شود، لایه‌ای به ضخامت تقریبی ۲۵ تا ۳۰ میکرون، لبه پره در این قسمت را کاملاً پوشانده است. در شکل ۹ لایه‌ی سطحی پره‌ای سالم آورده شده است. همان‌طور که ملاحظه می‌گردد لایه‌ای ناپیوسته تمام سطح قطعه را پوشانده است. این لایه، همان لایه‌ی قهوه‌ای متمایل به سیاهی است که پوشش سطحی قطعه را تشکیل می‌دهد. از آنجایی که پره‌ها دارای پوشش نیستند و با توجه به درصد کروم و زنگ‌نزن بودن آن‌ها، لایه‌ی مذکور، همان لایه اکسید کروم می‌باشد که از سطح پره در مقابل اکسیداسیون محافظت می‌کند.

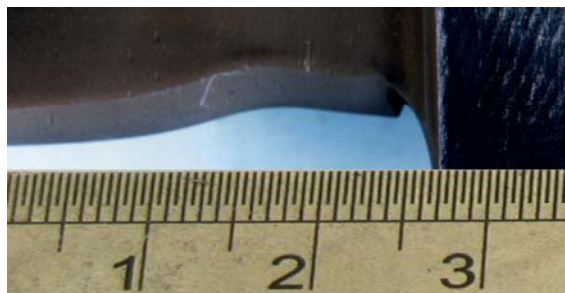
شکل ۴: وضعیت و شدت خرابی در پشت پره (لبه حمله)

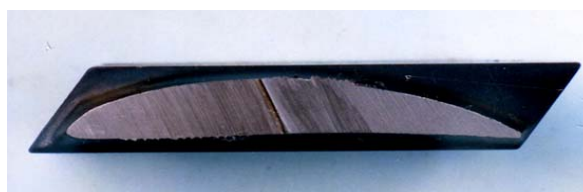
شکل ۵: محل برش پره از نزدیکی ریشه جهت بررسی لایه سطحی

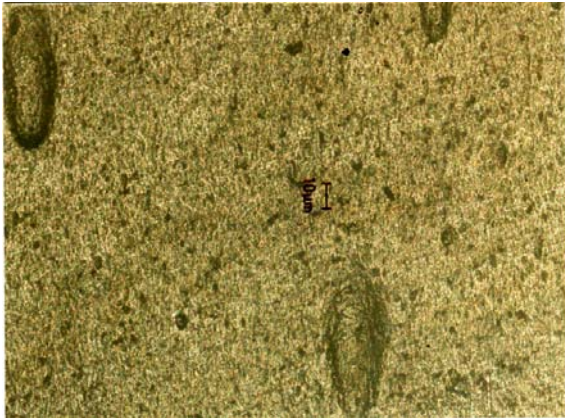
شکل ۱۰: کیفیت سطح پره در محل آسیب دیده

تصاویر ۱۰ و ۱۱ کیفیت سطح پره را به ترتیب در محل آسیب دیده و سالم نشان می‌دهند. در محل آسیب دیده (شکل ۱۰) حفره‌های بسیار ریزی ناشی از جدایش کریستال‌ها در اثر سایش دیده می‌شود. در این شکل علاوه بر این حفره‌های ریز، سه حفره بزرگ نیز دیده می‌شود که این حفره‌ها احتمالاً محل شروع شیارها در ریشه‌ی پره‌ها می‌باشند. این درحالی است که در محل سالم روی سطح، لایه‌ای محافظ دیده می‌شود (شکل ۱۱). همچنین به منظور مقایسه، نمونه‌هایی از مکانیزم سایش روی سطوح مختلف، در شکل‌های ۱۲ و ۱۳ نشان داده شده است [۲ و ۳]. بررسی لایه‌ی سطحی، پدیده سایش (Erosion) را تایید می‌کند.

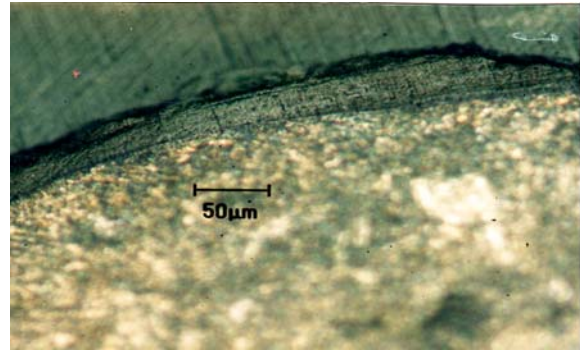
شکل ۸: لبه حمله پره در نزدیکی نوک پره‌ای سالم

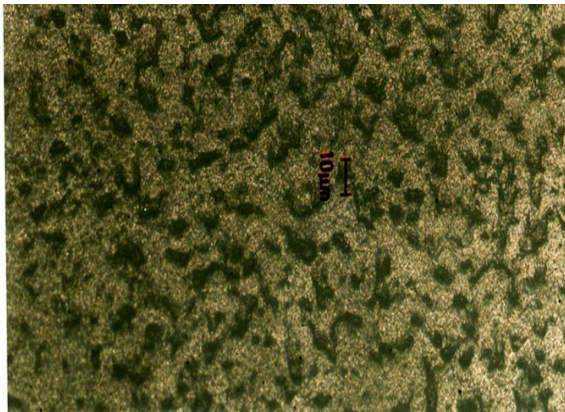
شکل ۱۱: کیفیت سطح پره در محل سالم

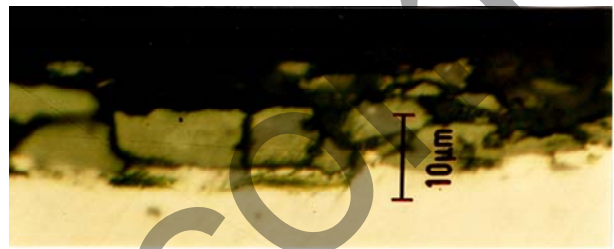
شکل ۹: لایه سطحی پره سالم، (لایه‌ای ناپیوسته سطح قطعه را کاملاً پوشانده است).

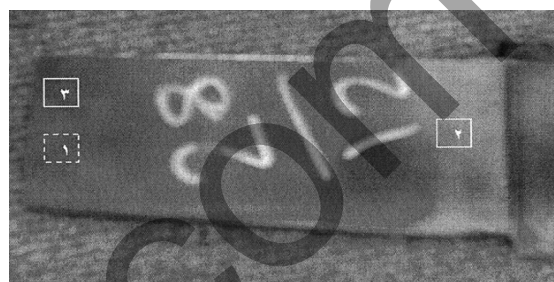
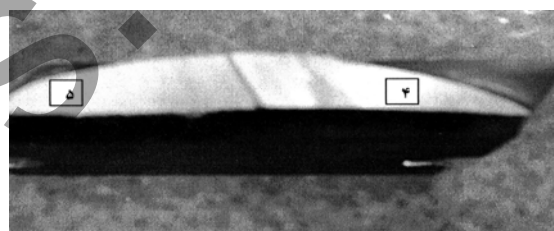
با توجه به این که سختی یکی از پارامترهای نشان دهنده خرابی و زوال قطعات و یا تغییرات ساختاری آن‌ها می‌باشد، قسمت‌های مختلف سطح و مقطع یک پره مورد آزمایش سختی‌سنجی قرار گرفته‌اند. نقاط مورد آزمایش در شکل‌های ۱۴ و ۱۵ نشان داده شده و نتایج این بررسی، در جدول ۳ ارائه گردیده است.

با توجه به این نتایج مشاهده می‌گردد که سختی نقاط مختلف تقریباً یکسان است و تفاوت قابل ملاحظه‌ای که ناشی از عملیات مکانیکی یا حرارتی باشد دیده نمی‌شود. لازم به ذکر است که اگر پره در شرایط نامساوی از نظر درجه حرارت قرار می‌گرفت، به واسطه‌ی انجام عملیات بازگشت یا

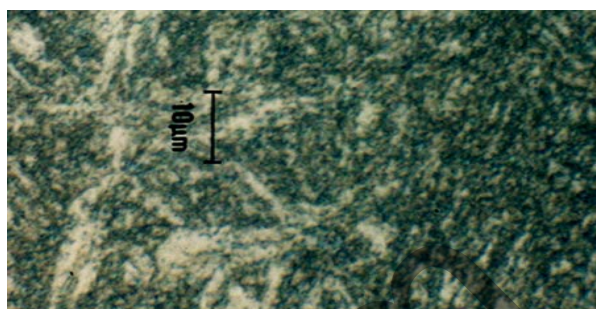
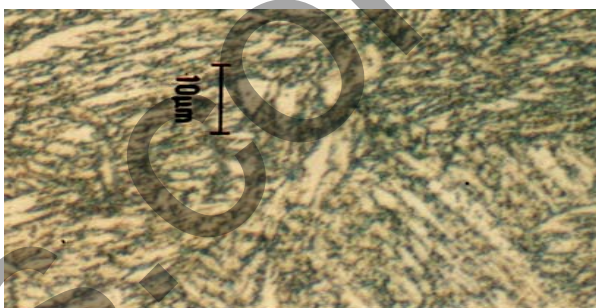
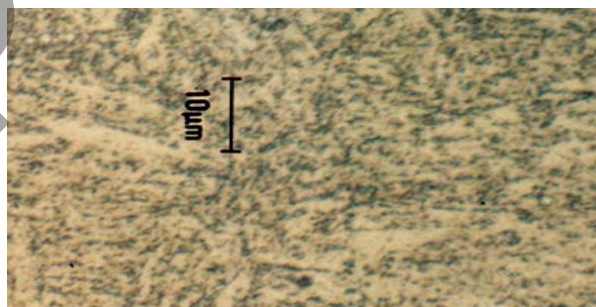
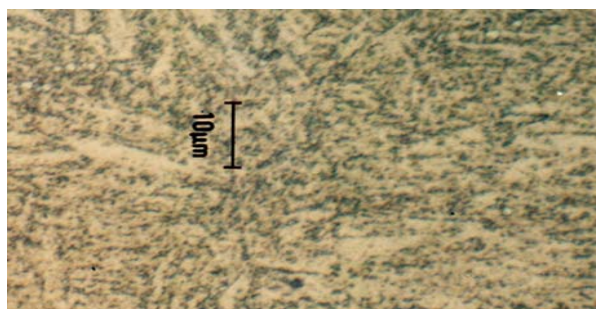
با مطالعه‌ی تصاویر ریزساختاری نتیجه می‌شود که: تفاوت محسوسی بین لبه‌ی حمله در نوک پره (نمونه ۱) و لبه حمله در محل آسیب (نمونه ۴) وجود ندارد و در هر دو حال ساختار مارتنزیت لایه‌ای به خوبی دیده می‌شود. تفاوتی بین لبه‌ی حمله در محل آسیب (نمونه ۴) و وسط پره در همان محل (نمونه ۵) وجود ندارد. در نتیجه بررسی‌ها تفاوت ریزساختاری محسوسی را در قسمت‌های مختلف پره نشان نمی‌دهد.

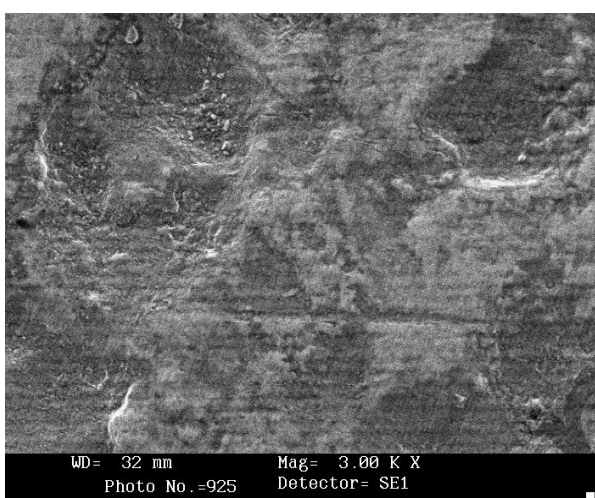
شکل ۲۴، منطقه کوچکی از داخل شیار شکل ۲۳ را با بزرگنمایی ۳۰۰۰ برابر نشان می‌دهد. این تصویر حفره‌های ناشی از کنده شدن کریستال‌ها را نشان می‌دهد. علاوه بر آن در قسمت مرکزی تصویر ترکی دیده می‌شود که نشان دهنده آغاز کنده شدن دانه دیگری است.

شکل ۲۴: منطقه کوچکی از داخل شیار شکل ۲۳ با بزرگنمایی ۳۰۰۰ برابر

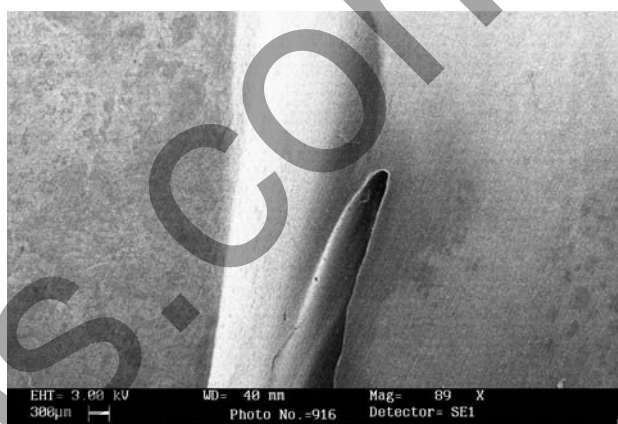
شکل ۲۲ تصویر نمونه ۱ را با بزرگنمایی کم (۸۹ برابر) نشان می‌دهد. چنانچه مشهود است شیار ایجاد شده در ریشه پره، در اثر جریان هوا می‌باشد و به هیچ وجه ترک ناشی از اعمال نیروی ضربه‌ای یا تناوبی نیست.

شکل ۲۲: تصویر نمونه ۱ با بزرگنمایی ۸۹ برابر

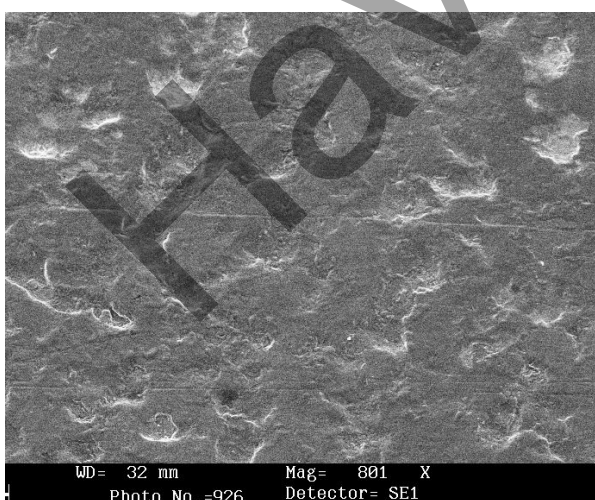
شکل ۲۵ تصویر سطح قطعه در منطقه سالم را نشان می‌دهد. این سطح که روی نمونه با رنگ قهوه‌ای متمایل به سیاه مشاهده می‌شود، همان سطح نشان داده شده در شکل ۱۱ است که با بزرگنمایی بیشتری آورده شده است. مقطع این لایه سطحی در شکل ۹ نشان داده شده است. همان‌طور که در این شکل مشاهده می‌شود، این لایه، در تمام سطح پیوسته نیست. شکل ۲۵ نیز ناپیوستگی لایه و وجود حفرهای سطحی را به خوبی نشان می‌دهد.

شکل ۲۵: تصویر سطح قطعه در منطقه سالم با بزرگنمایی ۸۰۱ برابر (نمونه ۲)

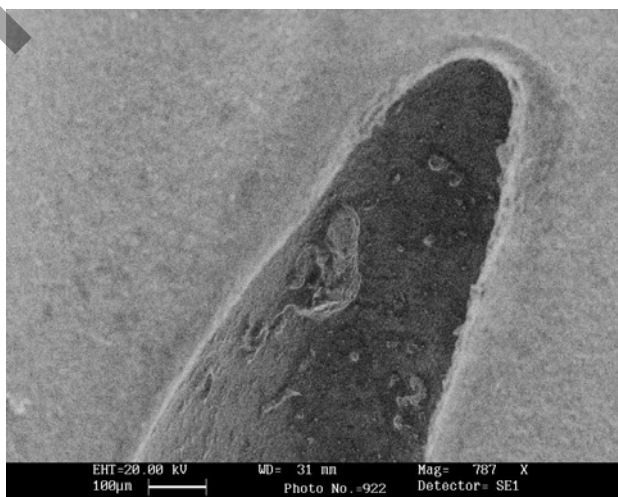
شکل ۲۳ همین شیار را با بزرگنمایی ۷۸۷ برابر نشان می‌دهد. این تصویر علاوه بر کنده شدن کریستال‌های درون شیار در

اثر سایش، تغییر شکل کوچکی را نیز در انتهای شیار نشان می‌دهد، که احتمالاً این تغییر شکل پلاستیک به واسطه نیروی اعمال شده توسط جریان هوا می‌باشد (با شکل ۷ مقایسه شود).

شکل ۲۳: شیار شکل ۲۲ با بزرگنمایی ۷۸۷ برابر

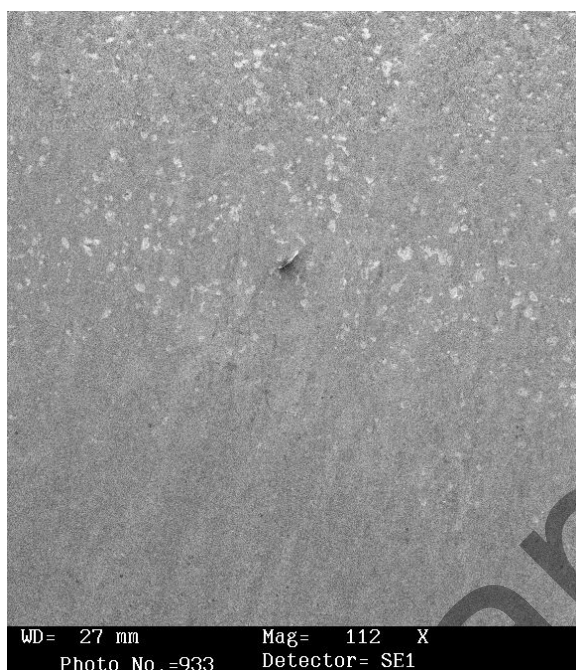
شکل ۲۷ بخشی از سطح نشان داده شده در شکل ۲۶ را با بزرگنمایی ۲۰۰۰ برابر نشان می‌دهد. وجود حفره‌های سطحی در این قسمت با وضوح بیشتری نشان داده شده است. شکل ۲۸ مرز بین قسمت آسیب دیده و سالم را با بزرگنمایی ۱۱۲ برابر نشان می‌دهد. امتداد جریان هوا روی پره و سایش لایه سطحی در این قسمت (پایین و چپ تصویر) به خوبی مشخص است.

شکل ۲۸: مرز بین قسمت آسیب دیده و سالم با بزرگنمایی ۱۱۲ برابر (نمونه ۲)

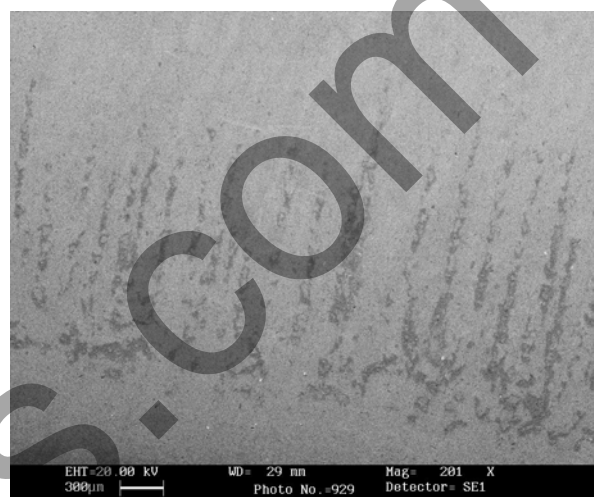
شکل ۲۶ لبه حمله پره، قسمت آسیب دیده و سفید شده را با بزرگنمایی کم (۲۰۰ برابر) نشان می‌دهد. در این تصویر خطوطی از لبه حمله به طرف قسمت سالم و در جهت جریان هوا کشیده شده است. در لبه حمله این خطوط به صورت حفره‌هایی نامنظم ایجاد شده‌اند در صورتی که پس از این مرحله، با تثبیت جریان هوا در روی پره، شیارهایی در همین امتداد ایجاد گردیده‌اند.

شکل ۲۶: لبه حمله پره، قسمت آسیب دیده و سفید شده با بزرگنمایی ۲۰۰ برابر (نمونه ۲)

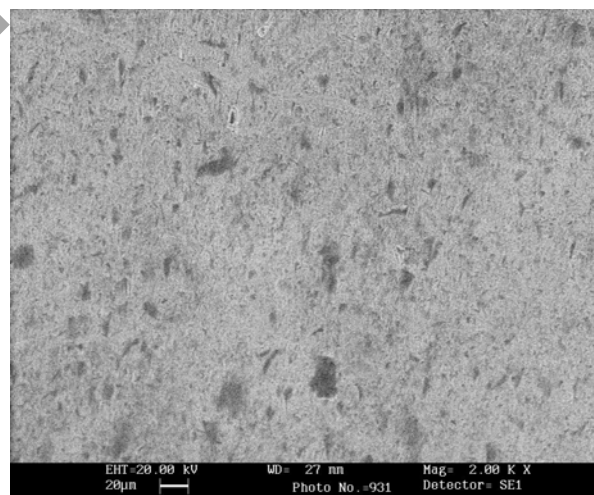
شکل ۲۷: بخشی از سطح نشان داده شده در شکل ۲۶ با بزرگنمایی ۲۰۰۰ برابر (نمونه ۲)
