PSC 2007

98-F-CAM-432

آنالیز خرابی پره‌های کمپرسور در یک توربین گاز

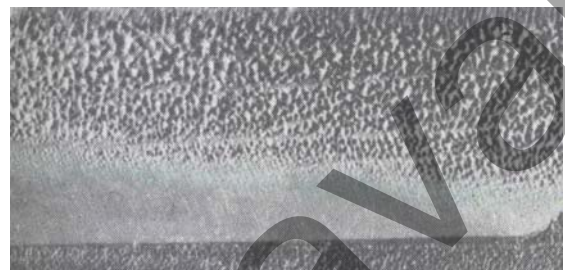
شکل ۱۲: آثار مکانیزم Erosion روی سطح پره توربین بخار [۲]

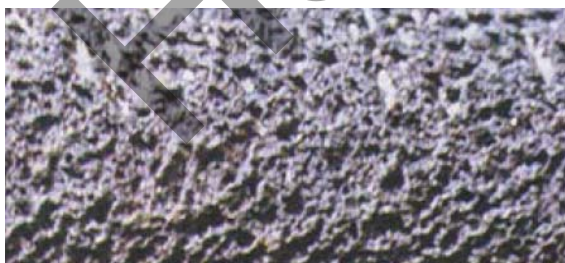
شکل ۱۳: آثار مکانیزم Erosion روی سطح لوله‌ای از جنس فولاد نرم که در مسیر تخلیه توربین قرار گرفته بود [۳].

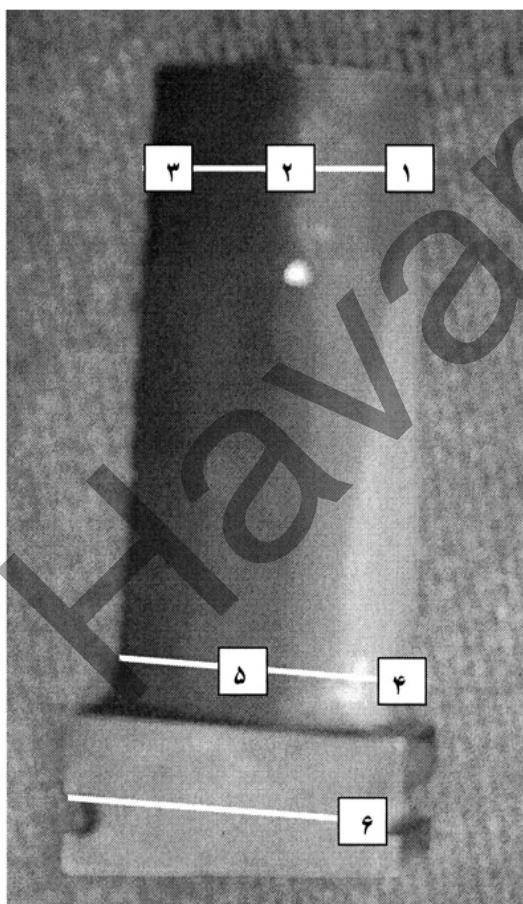
شکل ۱۶: خطوط برش و محل‌های نمونه برداری برای مطالعه‌ی ساختار متالورژیکی

مطالعه ریزساختاری پره در نقاط مختلف نشان دهنده ساختار مارتنزیتی لایه‌ای (Lath Martensite) می‌باشد که احتمالاً به روش ریخته‌گری دقیق تولید شده است. این قطعه پس از ریخته‌گری، ساختار آن مارتنزیتی شده و سپس به منظور کاهش سختی و تردی و افزایش چقرمگی آن، مورد عملیات حرارتی تمپرینگ قرار گرفته است. به منظور مطالعات ریز ساختاری و تغییرات احتمالی ایجاد شده در نقاط مختلف پره، یک نمونه آسیب دیده از پره‌های کمپرسور از سه مقطع (نوک پره، محل آسیب و ریشه پره) برش داده و نمونه برداری شده است. محل‌های این نمونه برداری در شکل ۱۶ مشخص گردیده است.

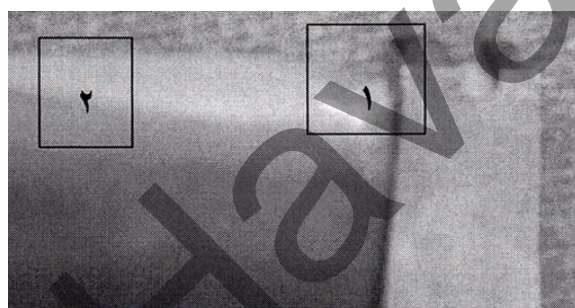
شکل ۲۱: محل‌های نمونه برداری برای بررسی با SEM

میکروسکوپ‌های SEM، ابزاری قوی برای بررسی سطوح، آنالیزهای فازی و عنصری و ده‌ها کاربرد دیگر است. به منظور بررسی سطوح پره‌های آسیب دیده، دو نمونه به شرح شکل ۲۱ از یک پره مستعمل بریده شده و قسمت‌های مختلف آن با SEM مورد بررسی قرار گرفته است. چنانچه مشاهده می‌گردد نمونه ۱ از محل شیار در نزدیکی ریشه پره تهیه شده و نمونه ۲ به منظور مطالعه‌ی کیفیت سطوح آسیب دیده و سالم و چگونگی مرز آن‌ها از وسط پره تهیه شده است که به تشریح نکات مهم در هر نمونه می‌پردازیم.
